## 2020 年、蒜山の森におけるナラ枯れの蔓延

鳥取大学農学部附属フィールドサイエンスセンター森林管理部門長：日置佳之

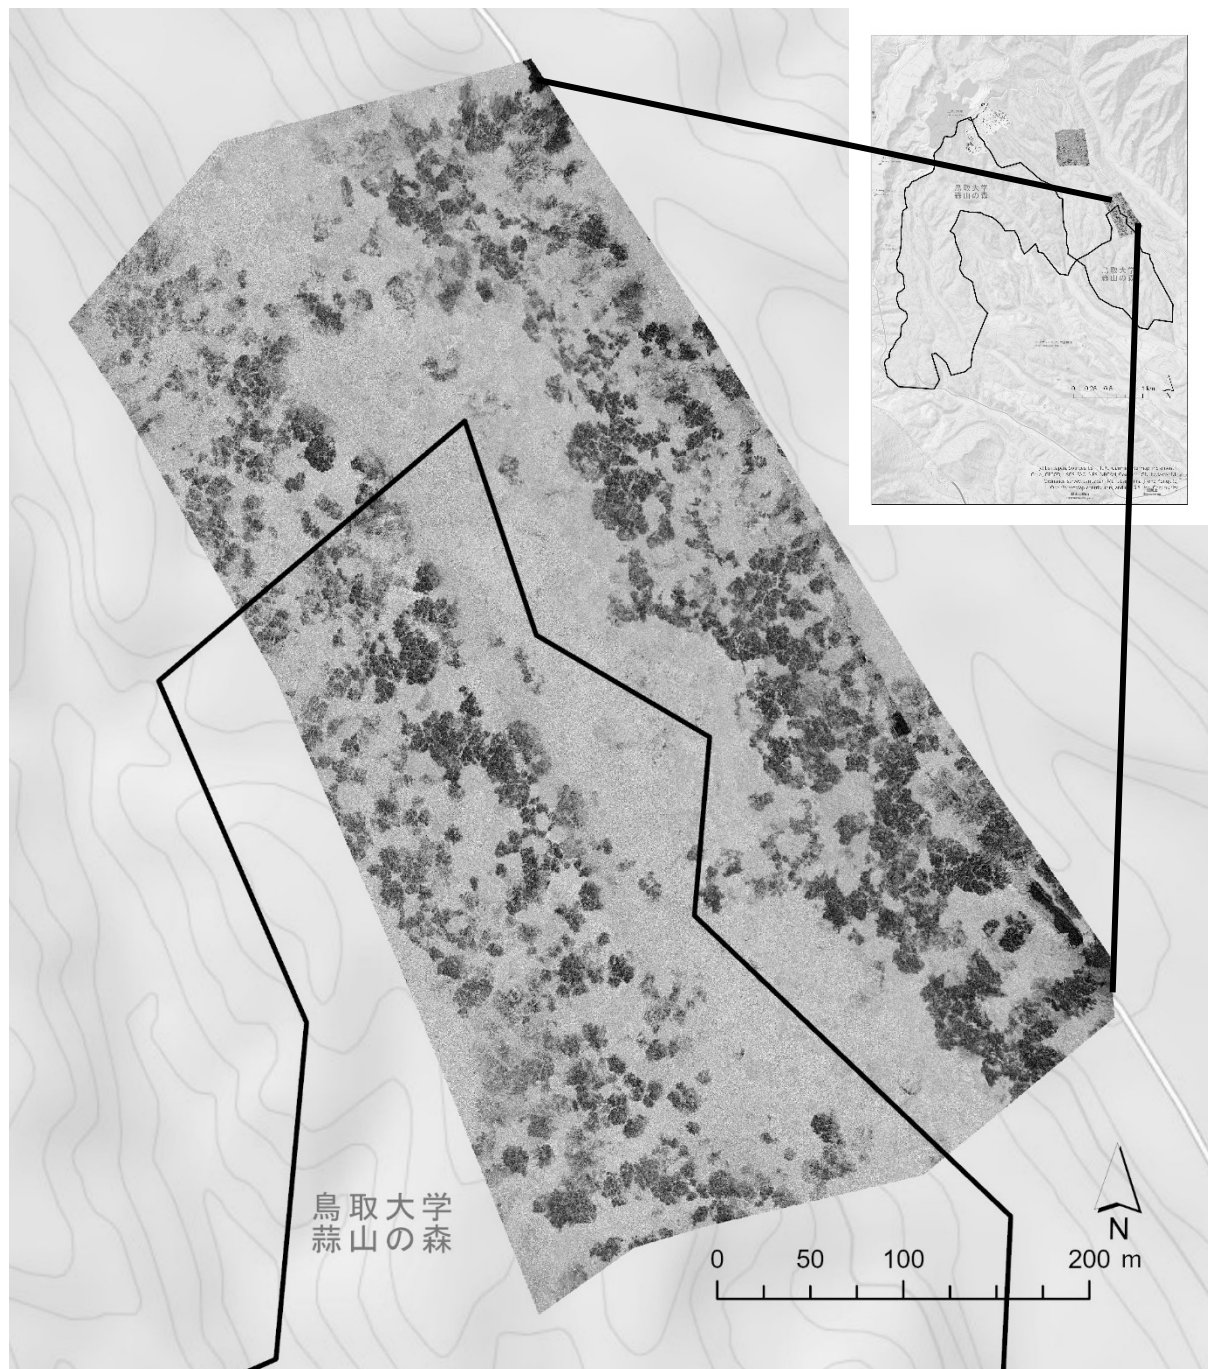
ナラ枯れ被害把握のため、2020 年 9 月上旬に、UAV (DJI 社製 Phantom4)による撮影を行った。撮影では通常の RGB カメラによる画像のほか、MAPIR 社製 SURVEY3 カメラにより近赤外線画像も取得した。次ページの画像は、その近赤外線画像から作成した正規化植生指標（Normalized Difference Vegetation Index : NDVI）画像で、植物の活力度を示している。この画像で黒っぽくなっているところは植物の活力が低下（枯れた）ところであって、RGB 画像では樹冠の葉が赤茶けた色に写るものであり、カシノナガキクイムシの侵入を受けて葉が褐変した樹冠である。画像中央は谷部であるために、ナラ類以外が優占する林分であり、その両側には黒っぽい樹冠が広がっていることが見て取れる。面積割合までは算出できていないが、場所によっては高い割合で樹冠の褐変が起きていた。次ページ右下のモノクロ化した景観写真では、白っぽいところが褐変した樹冠である。こちらを見ても、被害を受けた樹木が非常に多いことが見て取れる。

写真（上）：2020年9月8日にUAVで撮影した近赤外画像によるナラ枯れの状況。画像で黒っぽいところは、植物の活力が落ちている樹冠。  
 写真（右）：大山蒜山スカイラインから撮影した画像。カラー写真をモノクロに変換してある。白っぽく見えるところが葉が赤茶けた樹冠。

今後、詳しく調査する必要があるが、今年の被害は過年度のものとは桁違いであり、もともとナラ類（コナラ、ミズナラ、カシワ、クリ等）の二次林が広大な面積を占める本学蒜山の森の林相に大きな変化をもたらす可能性もある。被害木の本数の多さ、奥地であるための踏査や対策の困難さを考えると、個々の樹木個体に対する蔓延防止措置は到底不可能であり、ナラ枯れを前提とした森林管理に発想を切り替える必要がある。そのためにも、被害を受けたナラ林の今後の変化を追跡調査していく必要がある。
