台風 15 号・19 号・21 号による被害

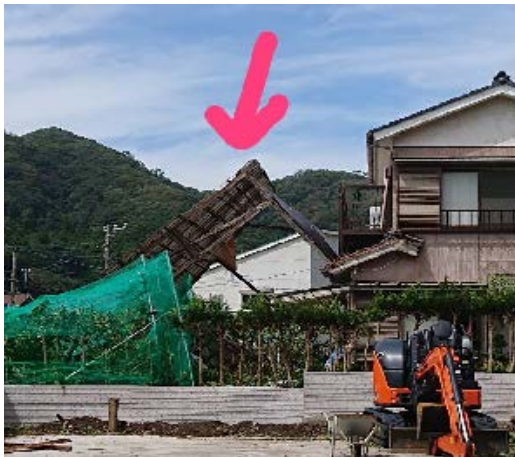
確認した被害は 141 箇所でそのうち建物損傷が 14 箇所、林道での倒木や路肩崩壊、土砂崩れなどが 127 箇所でした。建物損傷は屋根の瓦やトタンが吹き飛んだものが多く、事務所構内の駐車場の車庫が吹き飛んで隣家の屋根や外壁などに与えた被害もありました【写真下左：写真手前が演習林事務所構内】。林道では倒木による被害が 71 箇所 176 本と多く、また 50 立方を超える土量の土砂崩れも数箇所でも発生していました。さらに台風 19 号の大雨による林道被害は 33 箇所、続いて 10 月 25 日に襲来した台風 21 号では 94 箇所でも発生するなど、緩んだ地盤に更に被害が拡大しました（一部重複被害箇所あり）【写真下右：林道の路肩崩落】。

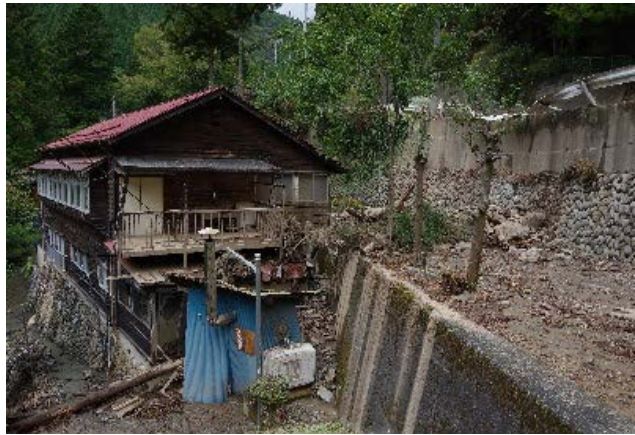
被害は 113 箇所になり、崩落による土砂堆積が 50 箇所（推定土量 4,084 立方）、路面洗堀や路肩崩壊が 57 箇所、倒木本数が 31 本、構造物損壊が 22 箇所、乗用モノレールの浸水や支柱洗堀、学生宿舎の建物損壊などの被害が発生しました。1 箇所あたりの災害の規模も非常に大きく、なかでも学生宿舎の損壊と乗用モノレールの浸水は目を疑うほどの光景でした。台風通過の直後が休日であったため、学生宿舎の状況は近くに住む職員（非常勤）からによるもので、その情報から可能な職員が緊急出勤して対応することになりました。宿舎は斜面上方にある山林からの土石流により【写真右上：写真の右上から右下に向けて土砂が流れた】、建物 1 階の壁の一部が壊滅状態となっており、その部分から侵入した土砂が 1 階の床上 15cm 位まで溜まっていた（浸水は床上 30cm 位）【写真右中：1 階の厨房付近】。幸いにも建物の基礎となる柱に異常がみられなかったので、出勤した職員で可能な限り土砂の掃き出し作業を行いました。乗用モノレールは、バケモノ沢から流出した土砂（推定 2,370 立方）が堰堤を超えて、モノレールがある車庫周辺に堆積したため浸水しました【写真右下：職員の後方に堰堤があり、平常時はそこから地下部にある土管を通して水が流れています。右側の構造物がモノレールの車庫】。モノレールの車庫は屋根まで高さ約 2m ありますが、車庫の外側が半分以上の高さまで土砂で埋め尽くされており、車庫内では流入しなかった土砂の代わりに水がプール状態となったため、モノレールが浸水被害を受けました。
