2016年9月の台風16号被害からの復旧

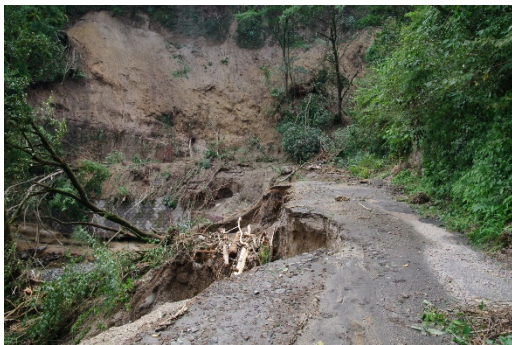
長谷林道災害後

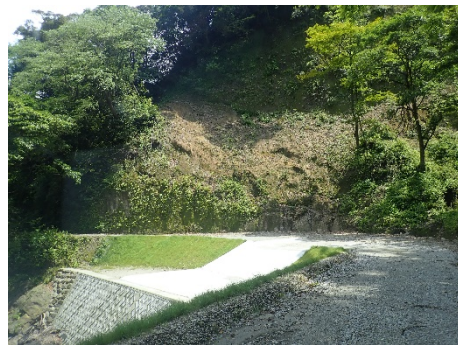
長谷林道復旧後

林道の災害復旧については文科省の災害復旧予算がつき、2017年度から林道(橋梁含む)の復旧工事が行われ、2018年度末にすべての復旧工事が完了した。復旧工事は、工期短縮のため2工区に分けられ、異なる業者により施工された。完全復旧までの間通れない区間が多数あり、生産・保育等の施業ができる範囲が限られ、実習や研究利用にも大きな制約が生じた。

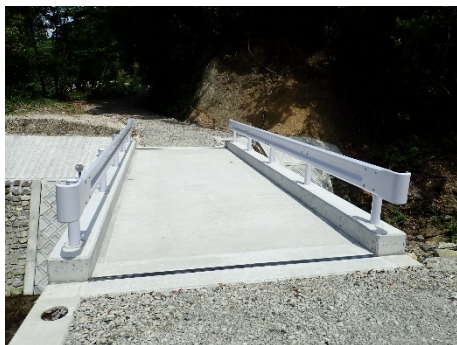
橋梁復旧状況

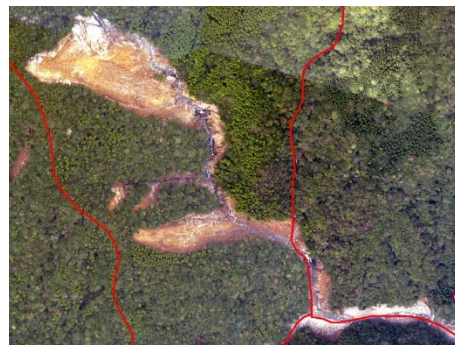
また、斜面崩壊等による林地被害も甚大であったが、これについては被災後に航空ライダー測量を行い、航空写真とGISを用いて調査した。崩壊した林地は163箇所延べ面積は48.58haに及んだ。加えて、樹木の折損や倒伏などの著しい森林被害があるが、これについては定量的な調査は実施していない。

航空写真(110林班)林地崩壊 崩壊面積5.35ha
